Evaluación del estado de conservación de los acervos de la Fundación Casa de Rui Barbosa

The Evaluation of the conservation conditions of the collections of Casa de Rui Barbosa Foundation

Milagros Vaillant¹
Edmar M. Gonçalves²
Maria Luisa Soares³

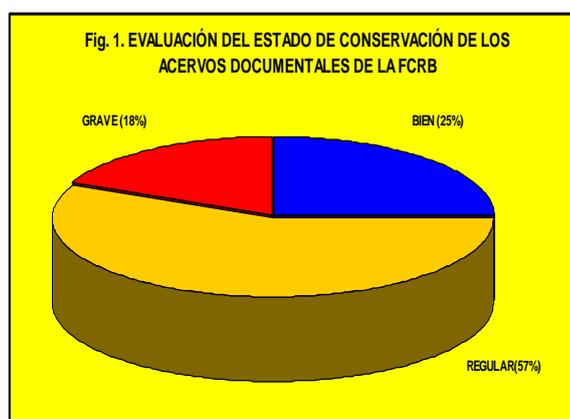
FIGURA 5 – Evaluación del estado de conservación de los acervos documentales de la FCRB.

En la figura 5 se representa tendencia promedio del estado de conservación de los acervos documentales y en la figura 6 se muestran los resultados del estado de conservación de las diferentes colecciones documentales evaluadas.

A partir del diagnóstico realizado se pudo constatar que la mayor parte del acervo documental de la FCRB (57%) presentan un estado de conservación aceptable, si tenemos en cuenta que se trata de materiales elaborados en papel ácido, lo cual entraña deterioros por factores inherentes, los que no pueden ser modificados, y que se mantienen almacenados en un edificio construido para tales propósitos, con depósitos climatizados cuyas condiciones climatológicas son las recomendadas. Este comportamiento es el mismo para todas las colecciones documentales evaluadas en los diferentes depósitos. En casos puntuales fueron encontrados daños insectarios y manchas micelares atribuibles a problemas de filtración que se presentaron en algún momento en alguna pared del inmueble.

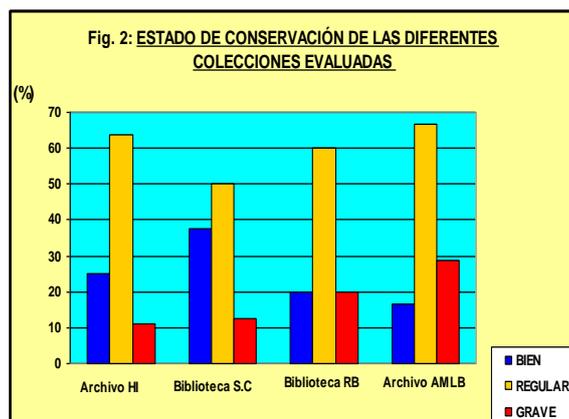
FIGURA 6 – Estado de conservación de las diferentes colecciones evaluadas

En el orden cualitativo, se constató que la colección presenta daños de diferentes tipos (VAILLANT, 2008) los que de acuerdo con el formulario C1 utilizado, pueden ser tipificados en:

- Químicos: La inmensa mayoría presenta amarillamiento y manchas de foxing debido a que fueron elaboradas en papel ácido elaborado con pulpa de madera, migración de compuestos nocivos en las capas más externas, fragilidad y quebrantes del soporte. Afortunadamente las tintas no mostraron signos de corrosión significativa.

- Físico-mecánicos: En muchos se observaron faltantes, roturas del soporte, perforaciones, daños estructurales; en algunos se observaron desprendimientos de las carátulas y daños en las encuadernaciones.

- Biológicos: Se observaron daños insectarios, tales como erosiones superficiales, perforaciones, túneles y huecos profundos en forma de orificios que atravesaban los libros afectados de una cara a la otra. Estos daños son típicos de Coleópteros de la familia *Anobiidae*, *Lepisma saccharina* y *H. bajulus* (también conocido como barrera). En casos puntuales fueron detectadas manchas micelares negras de origen fúngico, semejantes a las ocasionadas por el *A. Níger*, verdes probablemente ocasionadas por *Penicillium sp.* y *Trichoderma sp.*, este último género fuertemente celulolítico, que daña las fibras celulósicas. La observación al microscopio de las muestras tomadas corroboró estos resultados.

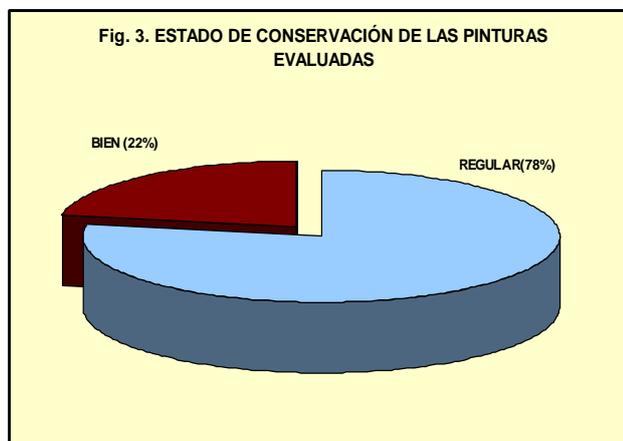
FIGURA 7 – Estado de conservación de las pinturas evaluadas.

Solamente fueron evaluadas las pinturas expuestas. La mayoría, 7 (78%) se encuentra en estado regular y 2 (22%) están en buen estado, como se representa en la figura 7.

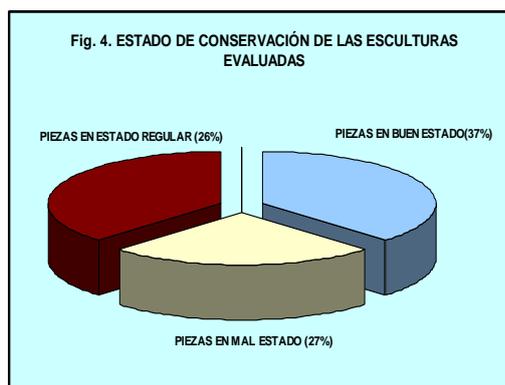
FIGURA 8 – Estado de conservación de las esculturas evaluadas.

Fueron evaluadas 8 piezas, de las cuales: 3 (37%) se encuentran en buen estado, 2 (26%) en estado regular y 3 (37%) están en mal estado por lo que precisan de una intervención urgente para evitar su pérdida (Figura 8).

Las piezas analizadas que presentan mayores deterioros son las expuestas en el exterior. Los principales deterioros encontrados se describen a continuación:

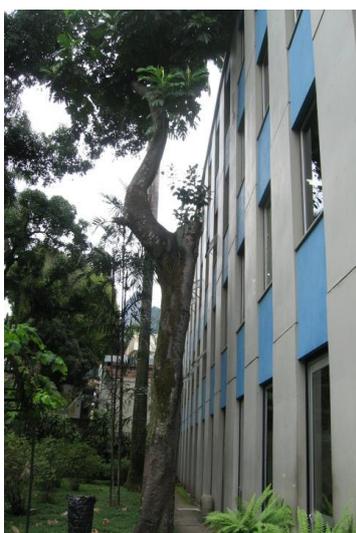
FIGURA 9 – Edificio CMI.

Las colecciones se encuentran almacenadas en estantes compactos metálicos en óptimas condiciones, los que se mantiene cerrados herméticamente todo el tiempo y las cajuelas que protegen los documentos tienen respiraderos que facilitan la ventilación en el interior de las mismas.

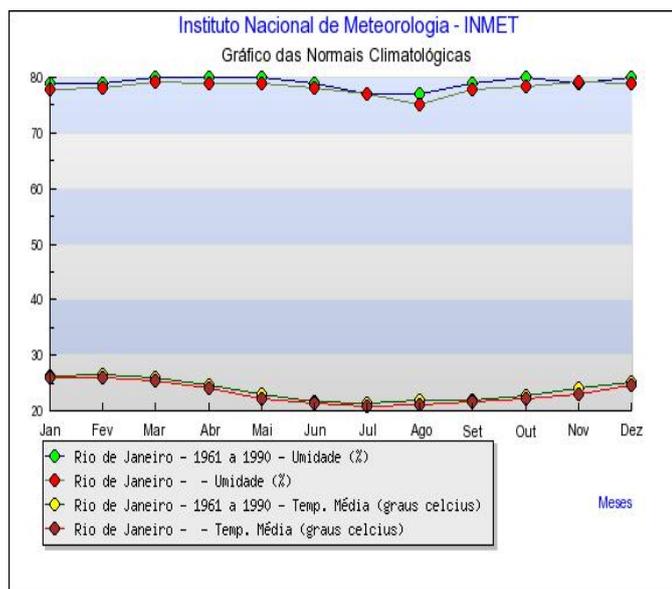
FIGURA 12 - Niveles históricos de HR y T de RJ, 1961-1990.

Los niveles históricos de estos parámetros durante el período 1961-1990 (datos ofrecidos por el Instituto Nacional de Meteorología de Río de Janeiro, INMET) se representan en la figura 12 y en la tabla 5, se representan los parámetros climatológicos que caracterizan a la Ciudad de Río de Janeiro, durante el periodo 2005-2009, respectivamente.

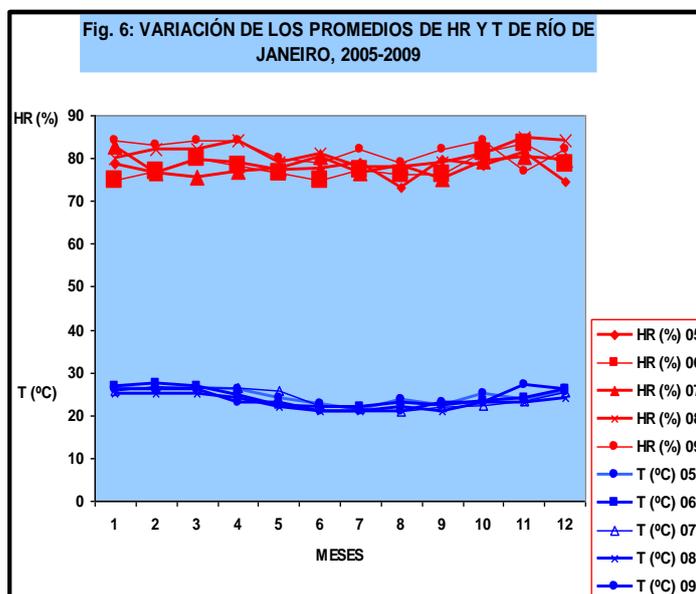
FIGURA 13 – Variación de los promedios de HR Y T de Río de Janeiro, 2005-2009.

Las variaciones mensuales promedios de la humedad relativa y la temperatura de Río de Janeiro en el período 2005-2009 se representan en la figura 13.

Se observa que la ciudad de Río de Janeiro se caracteriza por tener un clima tropical con niveles de humedad relativa próximos al 80% y temperaturas de 25° C. El comportamiento de estos parámetros en el período 2005-2009 mantiene la misma tendencia que en el período 1960-1990.

La humedad relativa es elevada y oscila entre 77.9 y 81.1 %, la temperatura varía entre 21.8 y 25.6° C, niveles que están por encima de los recomendados para la preservación de colecciones de archivos y bibliotecas ya que propicia el deterioro químico, mecánico y biológico de los acervos documentales. La presión atmosférica fluctúa entre 1010.1 y 1015.79 Hpa. Predominan los días soleados, los vientos son débiles próximos a los 10 Km. /h lo que propicia la existencia de focos de humedad, favoreciendo la condensación del agua ambiental en los documentos cuyos efectos se magnifican en el papel por sus características higroscópicas. La pluviometría es elevada y variable con los consiguientes perjuicios (VAILLANT, 2011).

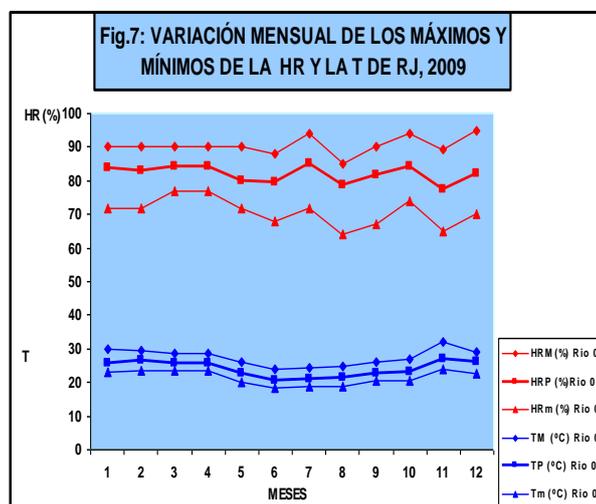
FIGURA 14 – Variación mensual de los máximos y mínimos de la HR Y LA T de RJ,2009.

Como se puede observar, la humedad relativa es la que ejerce mayor influencia en el deterioro de los acervos documentales. No obstante, aunque sus valores promedios son elevados durante todo el año y se mantiene bastante estable, alrededor del 80%, hace que sus influencias negativas sean relativamente menores, teniendo en cuenta la aclimatación de los objetos (MICHALSKI, 1995). Los mayores efectos se producen por las variaciones bruscas de dichos parámetros, analizando el fenómeno a través de las variaciones de sus valores

máximos y mínimos y de sus interacciones con la temperatura. Estos resultados se muestran en la figura 14.

Estos resultados demuestran que las interacciones de dichos parámetros climatológicos, especialmente, las variaciones bruscas de la humedad relativa, las que pueden llegar a ser de superior al 20 % en periodos muy cortos, propician el deterioro de los soportes orgánicos, así como la presencia de agentes biológicos y los procesos de biodeterioro que dichos agentes ocasionan.

La evaluación estadísticas de estos resultados mediante el estadígrafo t-student demostraron que las variaciones de la humedad relativa son significativamente diferentes para un 95% de confiabilidad, no así en el caso de la temperatura.

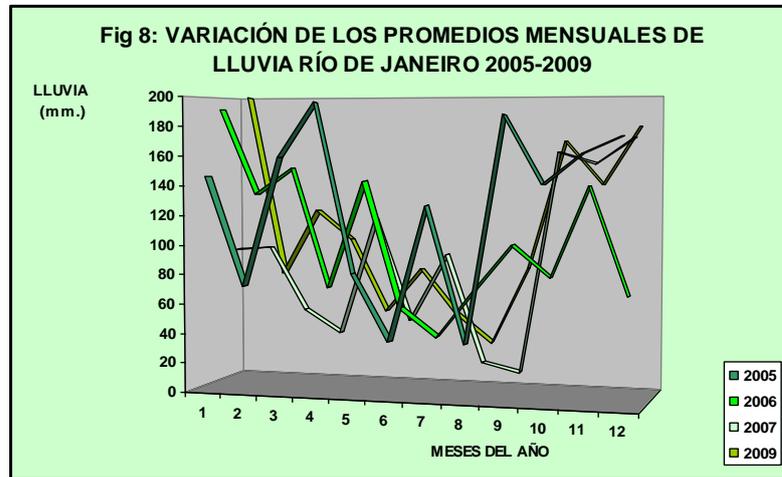
FIGURA 15 – Variación de los promedios mensuales de lluvia Río de Janeiro 2005-2009.

parámetros como pluviometría y la velocidad del viento, como se muestra en las siguientes figuras 15 y 16.

Como se puede apreciar, la evolución mensual de los niveles de lluvia son excesivamente elevados y variables, por lo que ejerce una influencia decisiva en la humedad del ambiente y propicia la formación de focos de humedad en el ambiente interior de los inmuebles. En el caso particular de la Fundación Casa de Rui Barbosa, las áreas más afectadas siempre serían las ubicadas en el museo, en el caso que nos concierne la valiosa colección que atesora la Biblioteca Rui Barbosa.

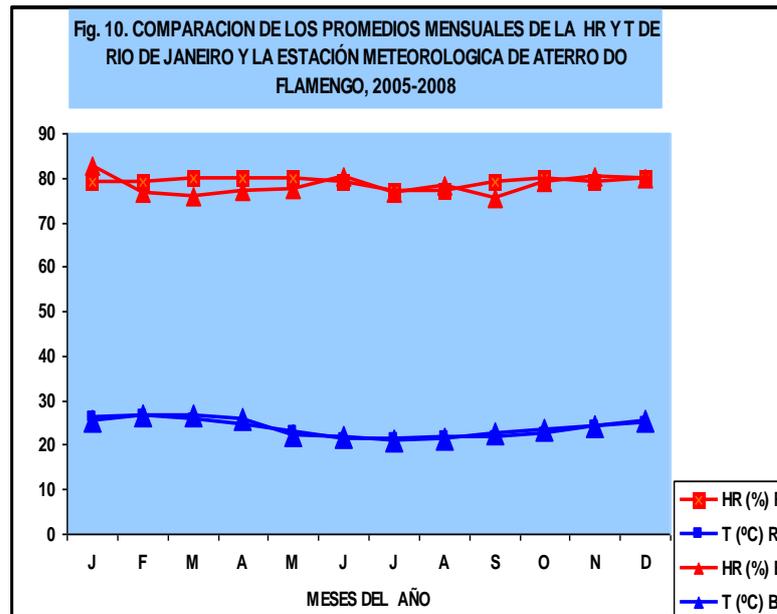
FIGURA 17 – Comparación de los promedios mensuales de la HR Y T de Río de Janeiro y la estación meteorológica de Aterro do Flamengo, 2005-2008.

En la figura 17 y tabla 4, se muestran las variaciones de los parámetros climatológicos de en el periodo 2005-2008 y observaciones meteorológicas de la Estación Aterro de Flamengo, que es la más cercana a la FCRB y respectivamente.

Como se puede observar, ambos parámetros climatológicos muestran la misma tendencia y se mantienen elevados y bastante estables durante todo el año.

Estos resultados son particularmente importantes para los acervos museológicos, ya que se encuentran ubicados en un edificio no climatizado, en el cual, el ambiente exterior es muy similar al ambiente interior del edificio, por lo cual ejerce mayor influencia en el deterioro de estas colecciones.
